# Unfall oder Verbrechen?

Brandursachenermittlung des Bundeskriminalamts am Beispiel eines Zimmerbrandes mit einem Toten.

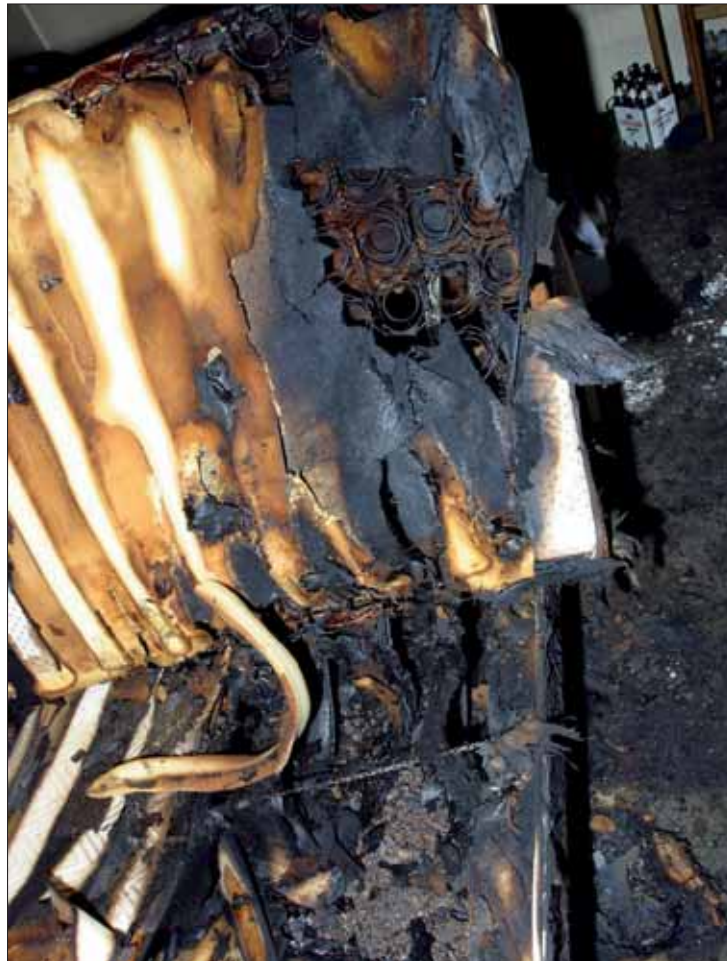
Verbrannte Matratze in einer Wohnung: Der Brand war unter dem Bett gelegt worden.

die Entstehung von Wohnungsbränden. Die weitere Spurensituation führt die Kriminaltechniker in eine ganz andere Richtung: Der Brandentstehungsbereich kann auf den Bodenbereich des Fußendes des Klappbettes eingegrenzt

werden. Auf der Oberseite der Matratze sind zwar Einbrandspuren erkennbar, die dort jedoch wesentlich geringer ausgeprägt sind als an der Unterseite. Der Holzlattenrost, auf dem die Matratze liegt, ist großflächig wegge-

brannt. Die unterhalb des Bettes gelagerten Materialien weisen starke Abbrandspuren auf. Alles Zeichen dafür, dass der Brand im Bodenbereich unter dem Bett seinen Ausgang genommen hat. Nach Entfernen des Brandschutts werden im Holzboden scharfkantig begrenzte Einbrände sichtbar, unter Umständen ein Indiz für den Abbrand brennbarer Flüssigkeiten. Daher entnimmt der Brandursachenermittler Proben des Holzbodens, der Trittschalldämmung und des benachbarten Teppichbelags um den unmittelbaren Ausbrandbereich; sie sollen im chemischen Labor des Büros für Kriminaltechnik auf Rückstände brandbeschleunigender Substanzen untersucht werden.

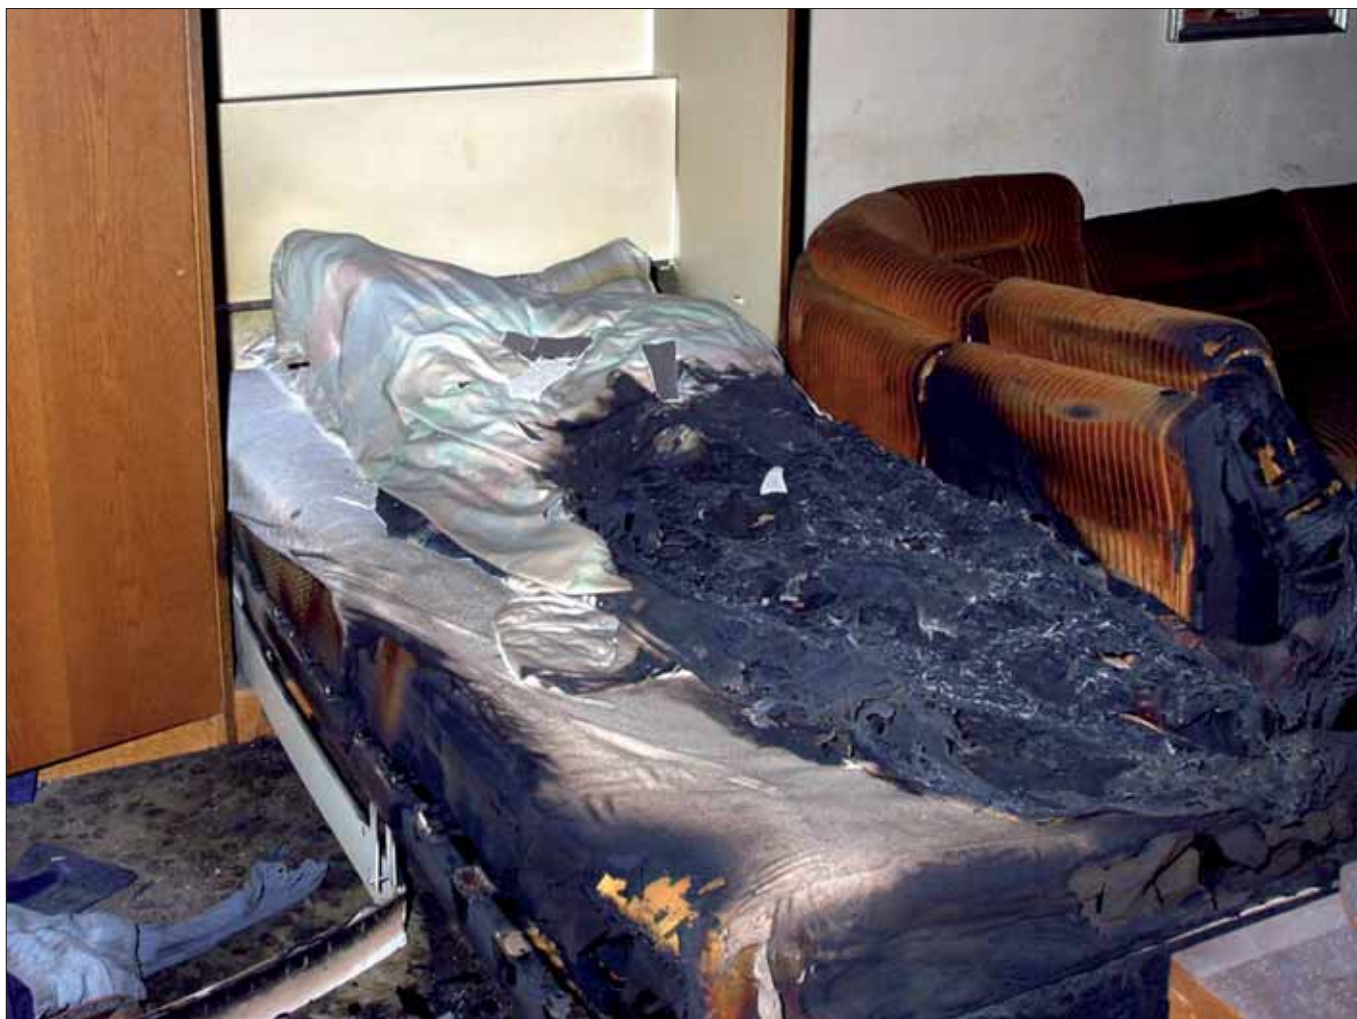
Verkohlte Leiche in einem Bett: Das Opfer starb bereits vor dem Brandausbruch durch Ersticken.

wie später festgestellt wird. Der Tote ist nahezu vollständig mit der Bettdecke zugedeckt; die Abbrandspuren beschränken sich auf das Fußende des Bettes.

**Ein bedenklicher Todesfall?** Nach Eintreffen der Gemeindeärztin können am Toten vor allem an den Beinen Verbrennungen festgestellt werden. Die Arme des Opfers liegen flach neben dem Oberkörper auf dem Bett, eine Abwehrhaltung des Toten ist nicht erkennbar. Diese Spurensituation erkennen die Kriminaltechniker als untypisch für Personen, die durch ein Feuer zu Tode gekommen sein sollen. An Nase und Mund sind keine Rauchgasanhaftungen sichtbar, der Körper weist keine rosa gefärbten Leichenflecke auf, wie sie für eine Kohlenmonoxidvergiftung charakteristisch sind. Hat der

**Das Obduktionsergebnis** bestätigt die Theorie der Brandursachenermittler des Bundeskriminalamts: Das Opfer ist schon vor dem Brandausbruch durch Ersticken gestorben. Der Brand muss durch Dritte gelegt worden sein.

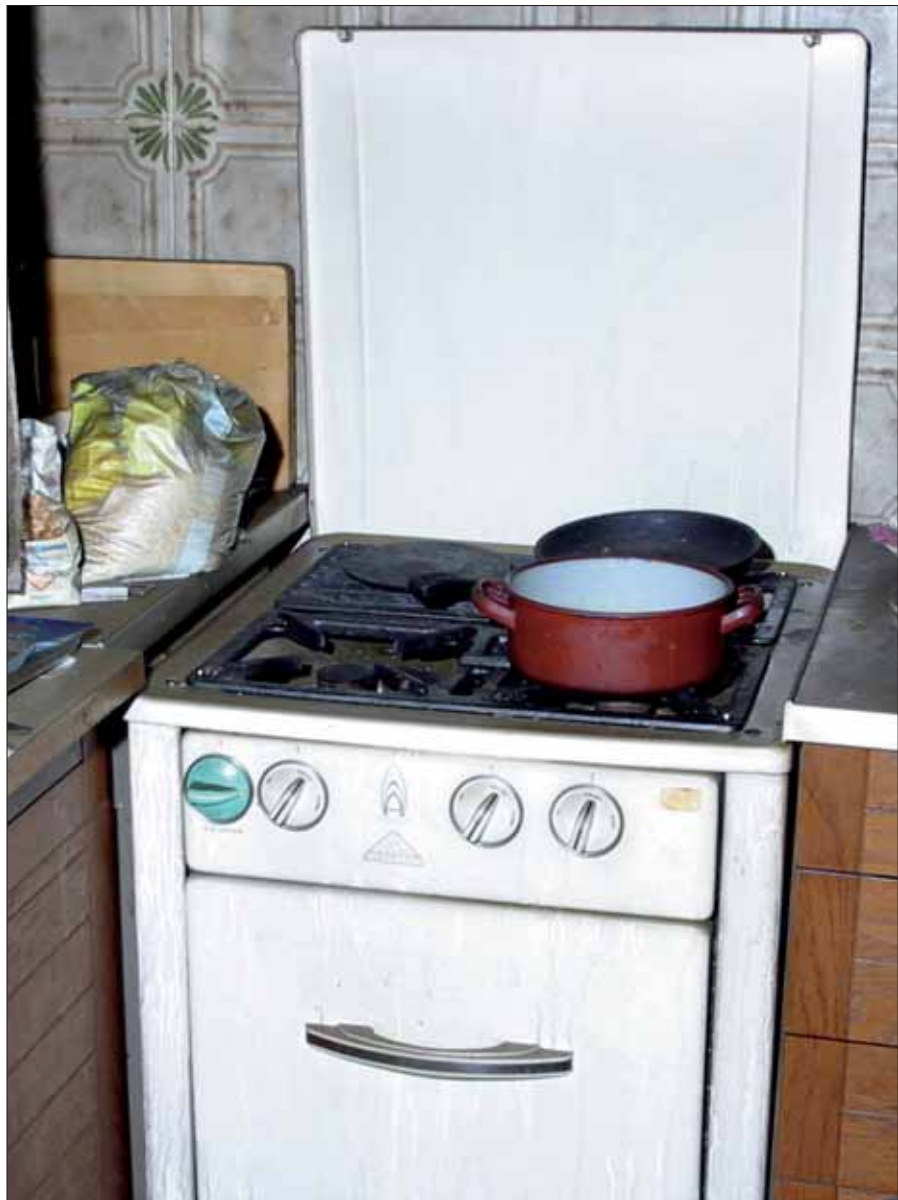
Schalter des Gasherdes waren auf „Groß“ gestellt. Es kam jedoch zu keiner Explosion, da die Feuerwehr sofort die Fenster öffnete.

**Gefährliche Arbeitsbedingungen.** Bei der fotografischen Dokumentation der Wohnung sieht die Fotografarin plötzlich, dass drei Kochstellen des Gasherdes in der Küche auf Schalterstellung „Groß“ gestellt sind; der alte Herd weist keine Züandsicherungen auf, sodass auch noch Stunden nach den Löscharbeiten ungehindert Erdgas ausströmt. Die Techniker des Bundeskriminalamts unterbrechen die Gaszufuhr. Dass es in der Wohnung nicht zu einer Explosion gekommen ist – sowohl die Bewohner der Nachbarwohnungen als auch die Einsatzkräfte von Feuerwehr und Polizei schwebten in Lebensgefahr – dürfte nur dem Um-

stand zu verdanken sein, dass die Feuerwehrleute sofort nach dem Eintreffen alle Fenster geöffnet haben. Ein zündfähiges Erdgas-Luftgemisch konnte daher wegen des herrschenden Luftzugs und des geringen Gasaustritts nicht entstehen.

Die gebannte Gefahr wirft weitere Fragen zum bedenklichen Todesfall auf. Keine Anzeichen deuten daraufhin, dass die Flammen des Gasherdes von selbst erloschen wären. Jemand scheint versucht zu haben, eine Gasexplosion herbeizuführen.
